DIANA

C109

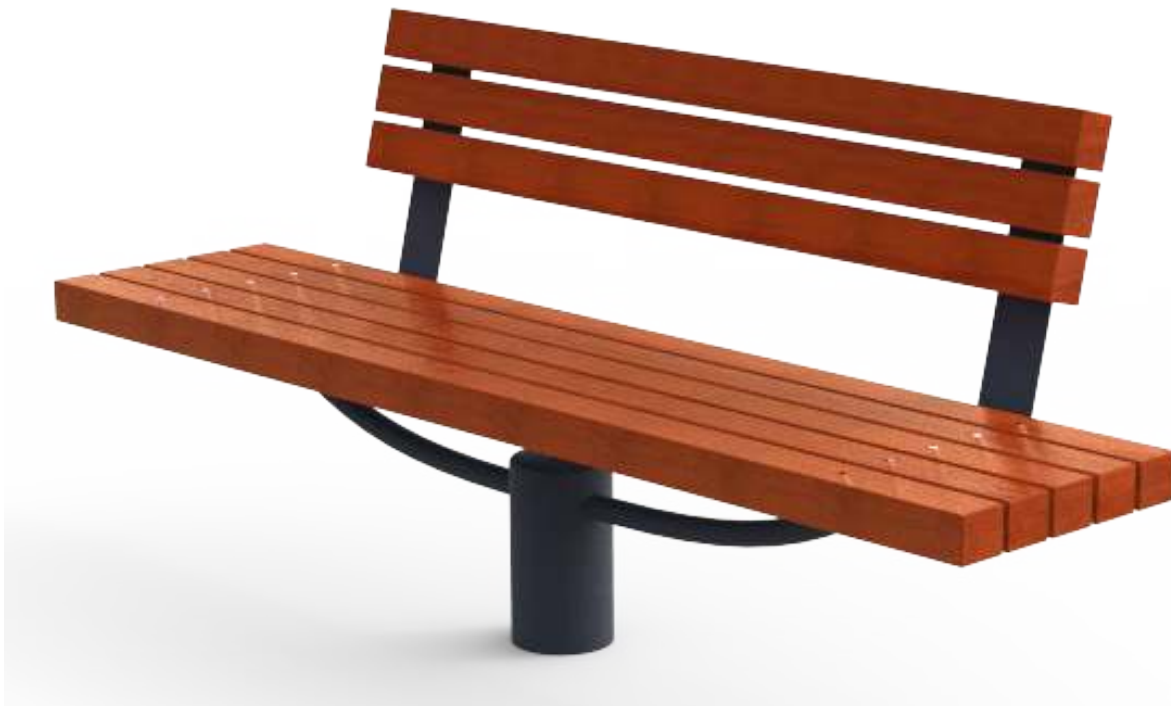
Ref.	L(mm)	C(mm)	A(mm)
C109	2000	640	740
C109S	2000	450	430

Estrutura em aço laminado a quente e galvanizado que garante uma perfeita resistência à corrosão. Acabamento com pintura eletrostática poliéster a 220° na cor cinza forja com micropartículas metálicas.

Madeira tropical com tratamento fungicida, antiparasita e hidrófugo (certificado fitossanitário). Acabamento a verniz o que oferece proteção aos raios UV e às demais condições atmosféricas.

Sistema de fixação standard chumbado ao solo.
