EDEN

MUPE518542

GB.047.01

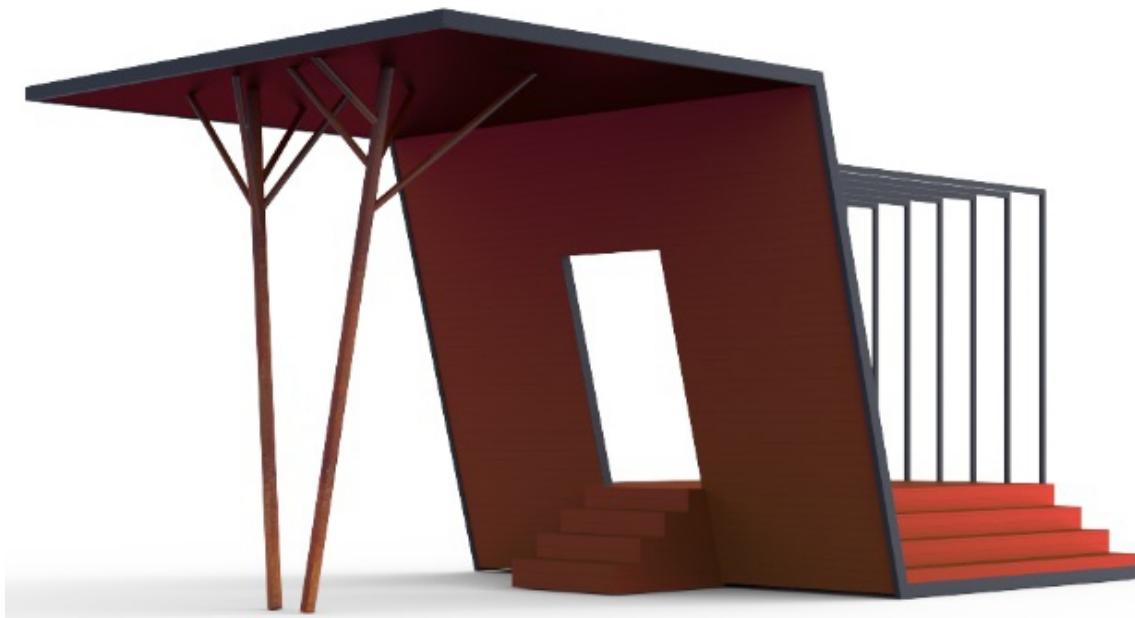
Ref.	L(mm)	C(mm)	A(mm)
MUPE518542	5100	8500	4200

Pergola with structure in hot-rolled and galvanized steel that guarantees a perfect resistance to corrosion. Finishing with electrostatic paint polyester at 220° in gray color forge with metal microparticles.
Bricodeck coating, and galvanized and galvanized steel posts with Corten treatment.
Coverage with alveolar polycarbonate coating.
